Nuevas marcas epigráficas procedentes de la presa romana de Muel (Zaragoza)

New epigraphic marks from the Roman dam of Muel (Zaragoza)

Paula Uribe Agudo
Ángeles Magallón Botaya
Milagros Navarro Caballero
Javier Fanlo Lorás

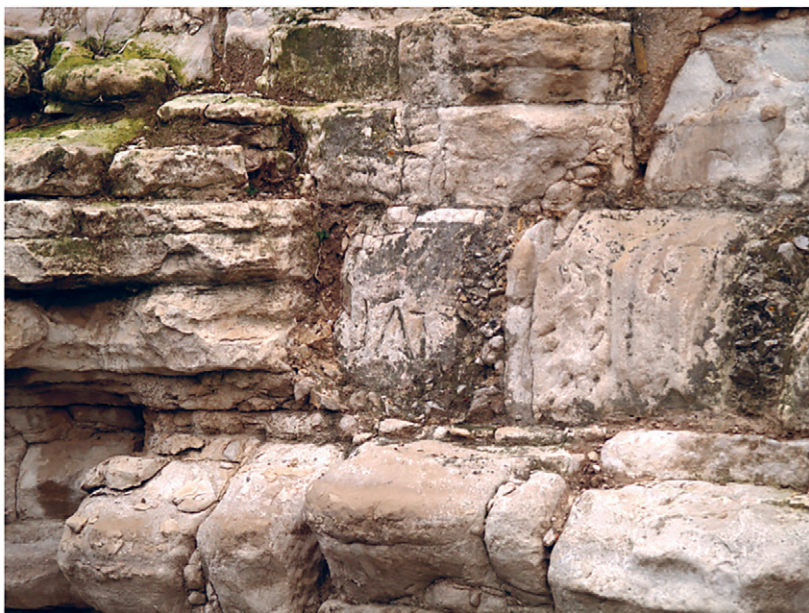
Comentario: En la actualidad se lee con facilidad L(oco) VI. Junto a la zona de rotura del sillar, parece observarse restos de una segunda asta, lo que permitiría pensar en el numeral VI P(ublico), indicando que el bloque fue extraído del sector sexto de la cantera.

Fig. 30-E. Inscripción 30-E, lectura: L(oco) VI.

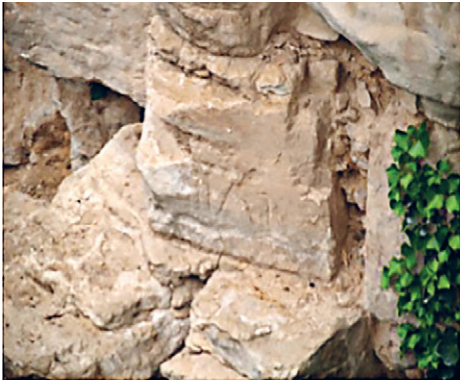
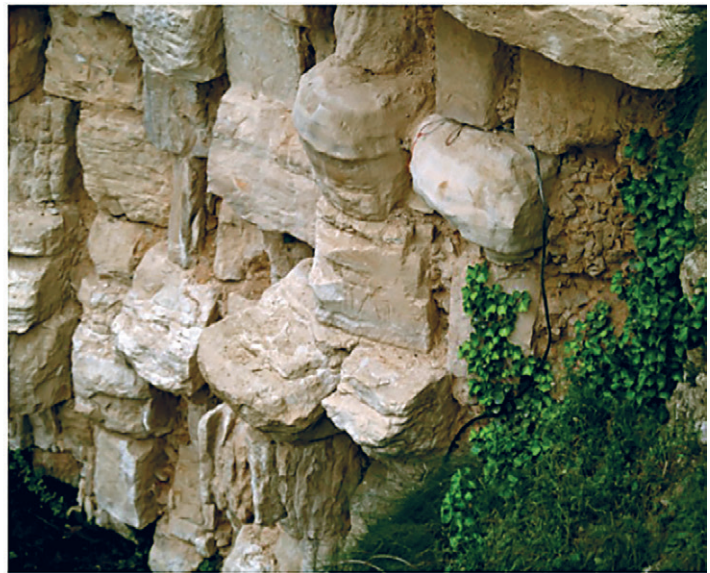
Comentario: De nuevo, hallamos una marca dispuesta en sentido invertido a la lectura. Si nuestra visión es correcta (la distancia del observador al bloque es muy importante), se ve una L seguida de una V, dos astas de la misma altura y una tercera aparentemente más pequeña, que pudiera formar una P como la marca número 28-E de este catálogo o las halladas en el paramento interno (Navarro *et al.* 2014, n.º 1 y 2, fig. 13 y 14) e interpretadas como L(oco) VIP(ublico).

Fig. 31-E. Inscripción 31-E, lectura: L (oco) VI P(ublico).
